دانشگاه صنعتی شاهرود

پایان نامه کارشناسی ارشد

ارزیابی کیفیت و پیوستگی سازه‌های بتنی با آزمون غیرمخرب «پاسخ ضربه»

مطالعه موردی: پل‌های بخشی از شبکه ریلی کشور دانمارک

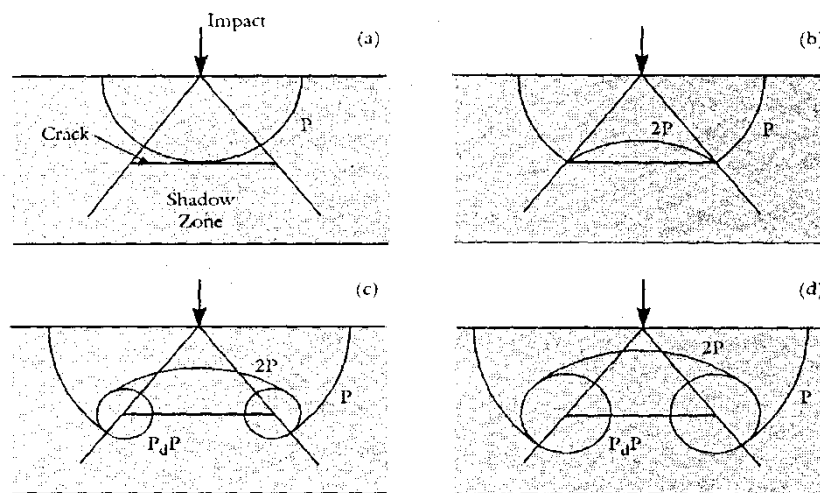
وقتی امواج P ضمن عبور با یک ترک مواجه می‌شوند، مطابق شکل ۵-۲ در اطراف آن دچار پراش می‌شوند، و به صورت دایره‌ای در محیط پخش می‌شوند که مرکز آن گوشه ترک است. این امواج تحت نام امواج $P_d P$ خوانده می‌شوند. پراش امواج P_d در تشخیص ترک‌ها نقش بسیار مهمی دارند. این امواج در شکل ۵-۲ نشان داده شده‌اند.

شکل ۲-۵: پراش امواج P از لبه یک ترک؛ (a) ابتدای موج P به ترک می‌رسد، (b) بازتاب امواج P از مرز ترک، (c) و (d) پراش امواج و تشکیل امواج PdP و عبور آنها از ترک [۱]

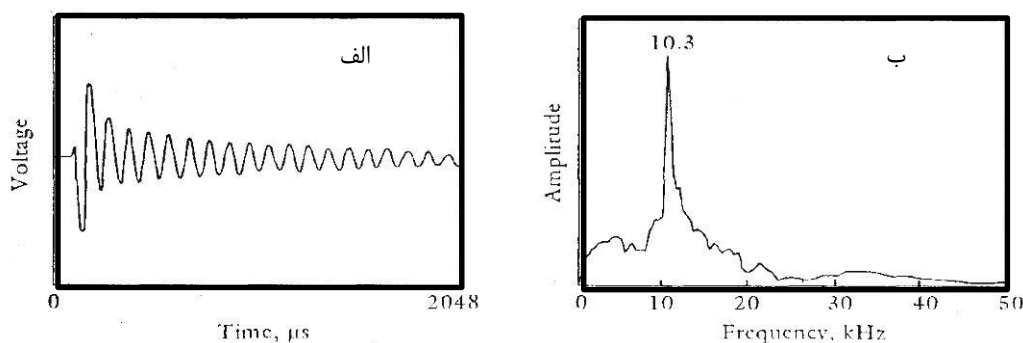
در عمل نمودار موج به صورت‌های منظم سینوسی که در بالا آمده است، نخواهد بود. در شکل ۲-۱۲ موجی با سرعت 4290 m/s از یک نمونه دال بتنی به ضخامت 20 cm عبور می‌نماید.

شکل ۲-۱۲: یک موج ضربه بر روی یک صفحه صلب (الف) و طیف دامنه مربوطه آن (ب) [۱]

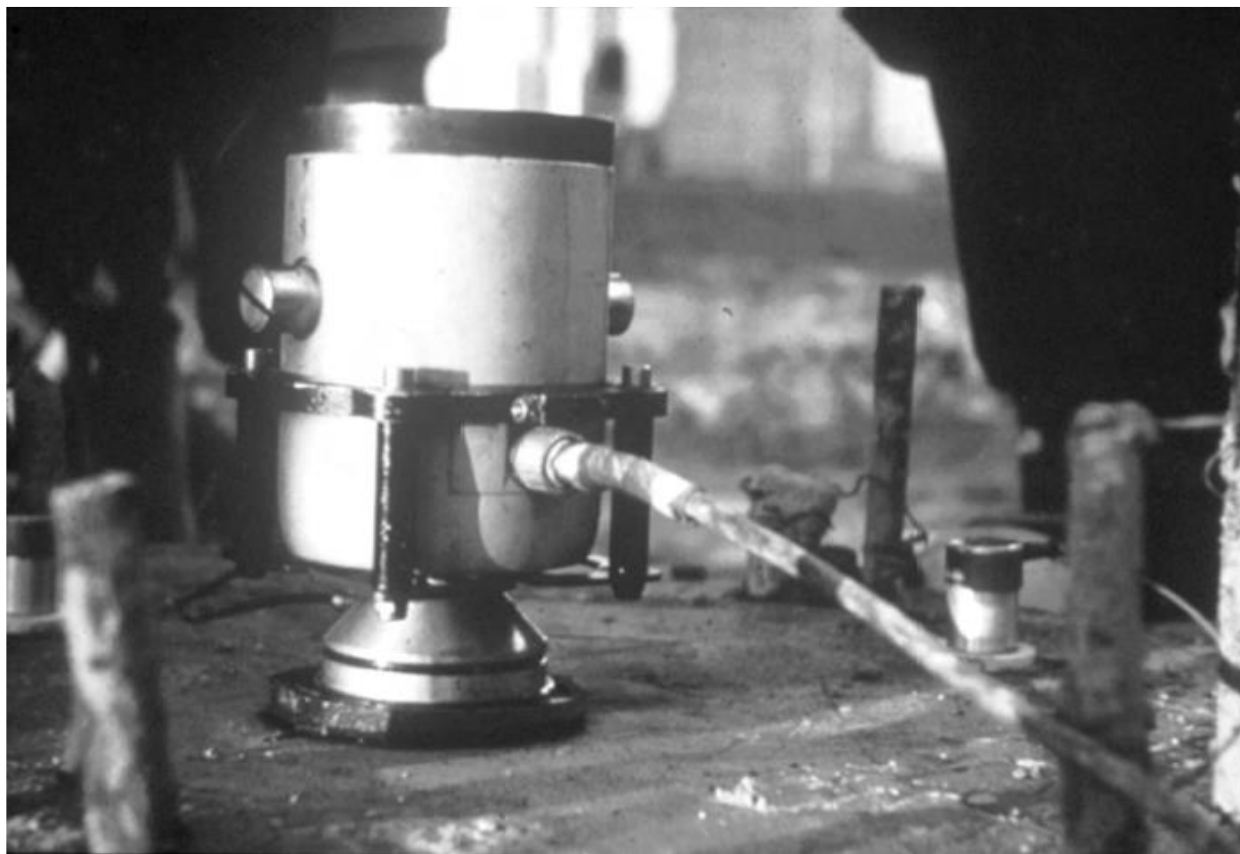
در همین مورد می‌توان به پرحجم و سنگین بودن سیستم کنترل و برداشت داده تجهیزات آنالوگ در قیاس با تجهیزات مدرن الکترونیکی معادل آن اشاره کرد. تجهیزات آزمون ارتعاش یک قفسه ۱۹ اینچی را به طور کامل اشغال می‌کرد و به دلیل حجم بالای آن معمولاً با کامیون حمل و نقل می‌شد.

شکل ۳-۱ مجموعه تجهیزات انجام آزمون ارتعاش بر روی یک شفت حفاری شده [۶]

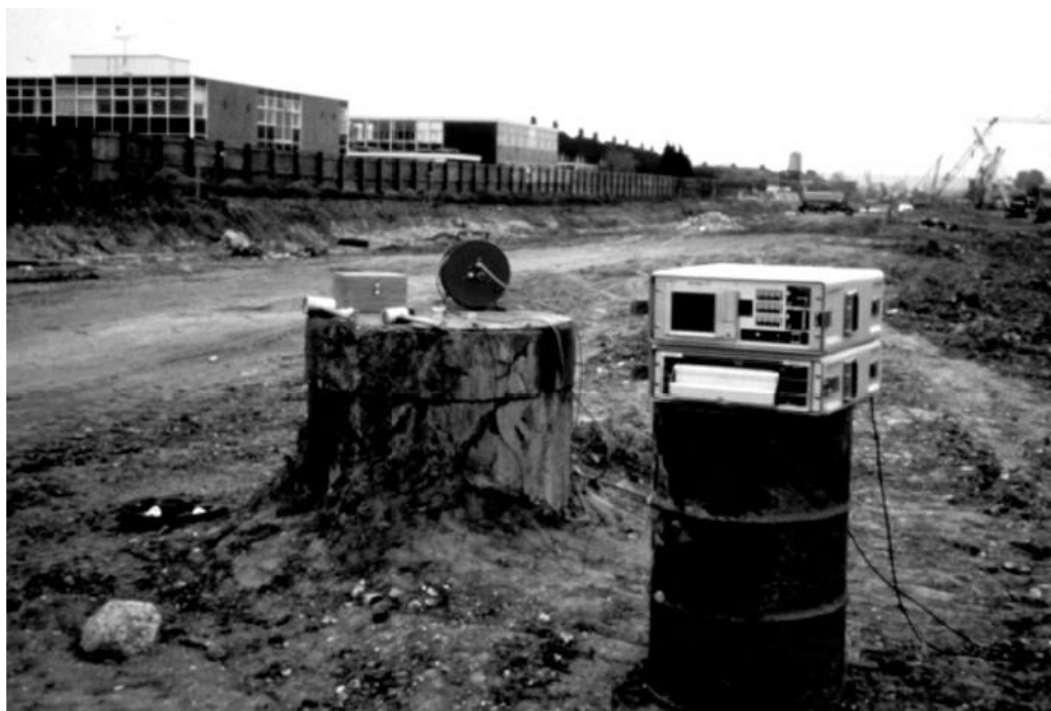
در سال ۱۹۷۴ طرحی مبنی بر کاربرد الگوریتم تبدیل فوریه سریع در آزمون ارتعاش برای شفت‌های فنداسیون ساختمان ارائه شد. در این طرح یک ضربه با نیروی لحظه‌ای مانند ضربه چکش را در نظر گرفته شد که به سطح بالایی شفت وارد می‌شود و پاسخ آن ضربه به وسیله یک مبدل سیگنال سرعت (ژئوفون) در سطح ثبت می‌شود. در واقع در این طرح سیستم ثبت پاسخ ضربه مانند حالت انجام آزمون با فرکانس جاروب بود و تفاوتی نکرده بود. در مرحله بعد نیرو و سرعت ثبت شده در حوزه زمان با انجام تبدیل فوریه به حوزه فرکانس منتقل می‌شوند. در زمانی که این طرح ارائه شد هنوز پردازنده‌های دیجیتال برای انجام مراحل پردازش وجود نداشتند و اولین دستگاه «ضربه» در سال ۱۹۷۷ در محل سایت به صورت برج‌مورد استفاده قرار گرفت [۹، ۱۰]. این تجهیزات MIMP نام گرفت که این نام از ابتدای نام فرانسوی روش (Method IMPulsionelle) اخذ شده بود. این تجهیزات با اینکه با توجه به استانداردهای جدید، هنوز دارای حجم زیادی بود، ولی با این حال در آن زمان جزو دستگاه‌های قابل حمل به حساب می‌آمد.

شکل ۳-۳ مجموعه تجهیزات MIMP در حال انجام آزمون روی یک شفت [۶]

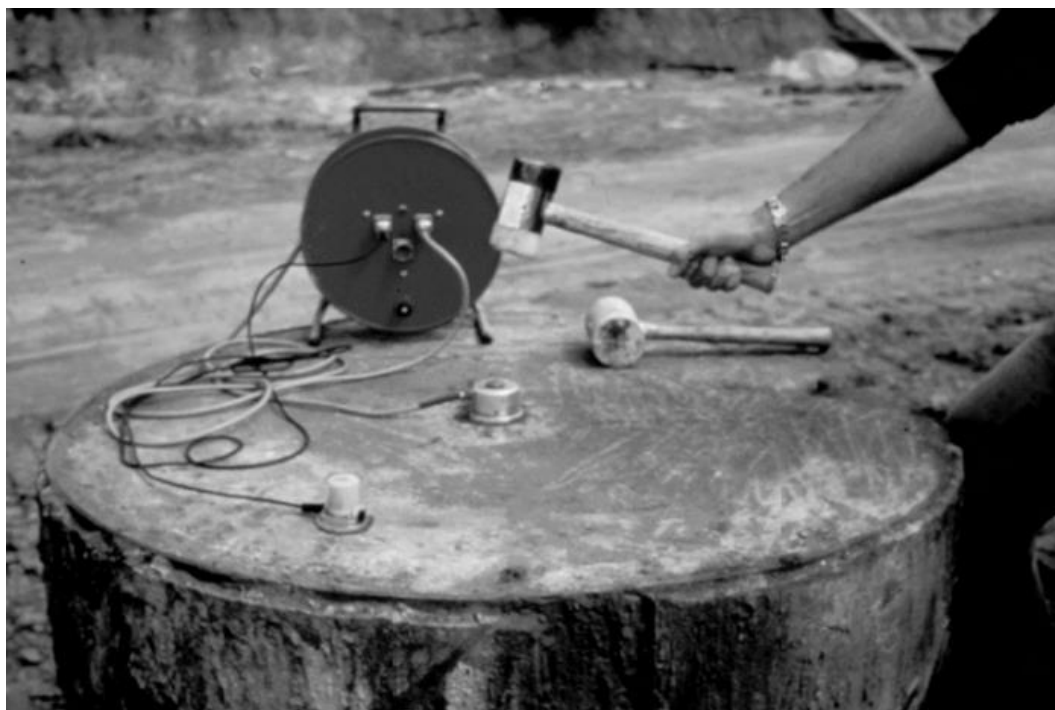
شکل ۳-۵ تجهیزات MIMP به همراه بارسنج [۶]

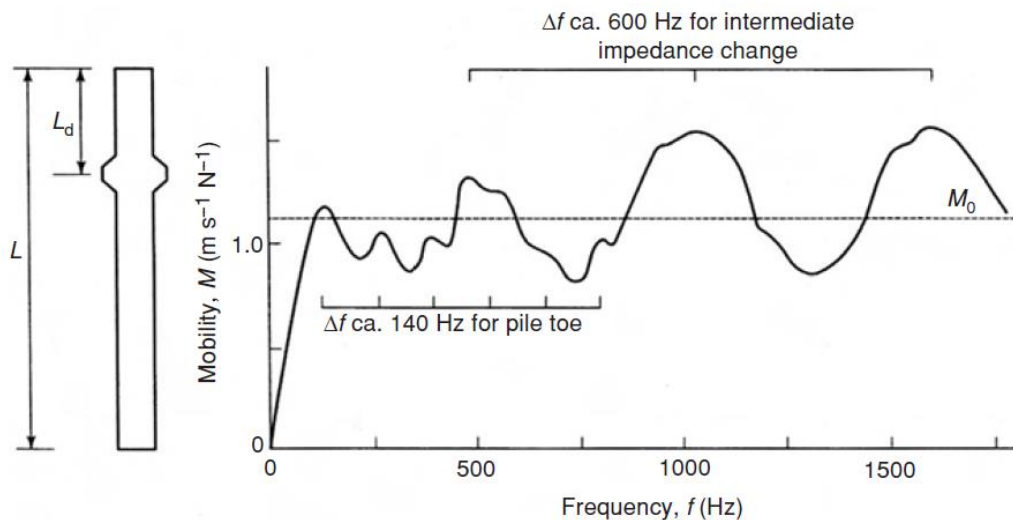
طول به دست آمده از تشدید (L) و عمق پدیده‌ای از شفت که باعث ایجاد تشدید در منحنی پاسخ شده است، می‌تواند از انجام میدانی آزمون و نمودار پویایی حاصله و در ادامه استفاده از رابطه ۳-۱ محاسبه شود. در واقع با اندازه گرفتن فاصله بین فرکانس‌های تشدید در منحنی پاسخ (Δf) می‌توان این پارامتر را به دست آورد. با توجه به رابطه ۳-۱، بدیهی است که هرچه فاصله بین فرکانس‌های تشدید کوچک‌تر باشد، عمق پدیده‌ای که عامل تشدید شده است، بیشتر خواهد بود؛ بنابراین، اگر پدیده عامل تشدید بالاتر از پاشنه شفت باشد، مقدار Δf آن بیشتر از مقدار Δf مربوط به طول کل شفت خواهد بود. اگر این پدیده به گونه‌ای باشد که باعث بازتاب تقریباً تمام انرژی موج تابشی به سمت پایین شفت شود، باعث خواهد شد که تمام پدیده‌های عامل تشدید که زیر این پدیده قرار دارند، پوشیده شوند که البته پاشنه شفت هم یکی از این پدیده‌ها خواهد بود. هر چند اگر اولین پدیده عامل تشدید، فقط بخشی از انرژی موج تابشی را بازتاب دهد (که معمولاً به علت نقص یا فقدان بخشی از بدنه شفت رخ می‌دهد)، مابقی انرژی موج تابشی به سمت پایین شفت می‌رود و به پاشنه شفت می‌رسد و از آنجا به سمت بالای شفت بازتاب می‌شود. سپس این دو جبهه موج با هم تداخل کرده و در رد لرزه پویایی - فرکانس، یکی از آن‌ها با دیگری همپوشانی می‌کند (شکل ۳-۹). هنگامی که این اتفاق رخ می‌دهد، تجربه حرف اول را در تفسیر رد لرزه حاصل می‌زند.

شکل ۳-۹ همپوشانی پاسخ پدیده میانی عامل تشدید با پاسخ پاشنه شفت [۶]

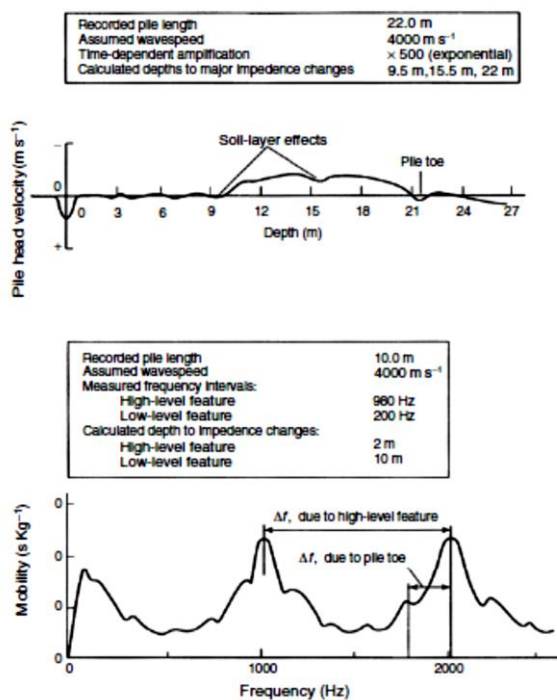
شکل ۳-۱۵ مثالی از سیگنال ساده پاسخ ضربه نوع دو [۶]

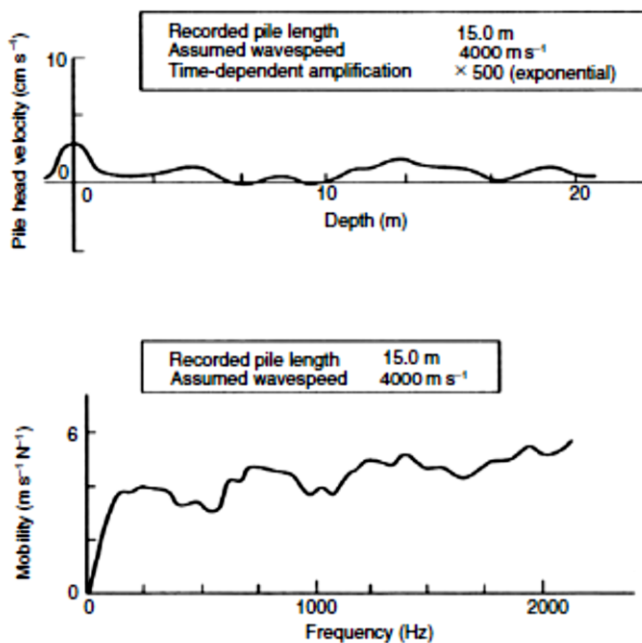
شکل ۳-۱۶ مثالی از سیگنال پیچیده‌ی پاسخ ضربه نوع دو [۶]

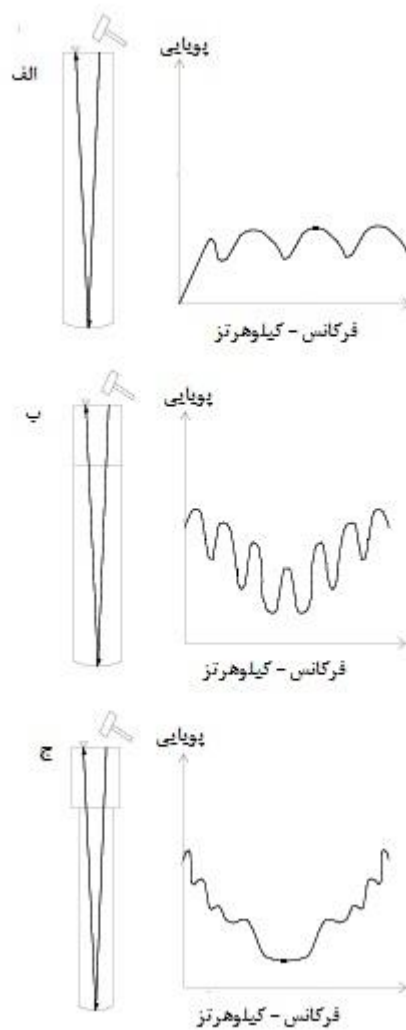
شکل ۴-۱ سه موقعیت اصلی که در انجام آزمون پاسخ ضربه روی شمع‌ها به وجود می‌آید:
 الف) یک شمع پیوسته، ب) شمع با رخداد تغییر کیفیت، ج) شمع با سطح مقطع متغیر [۲۰]

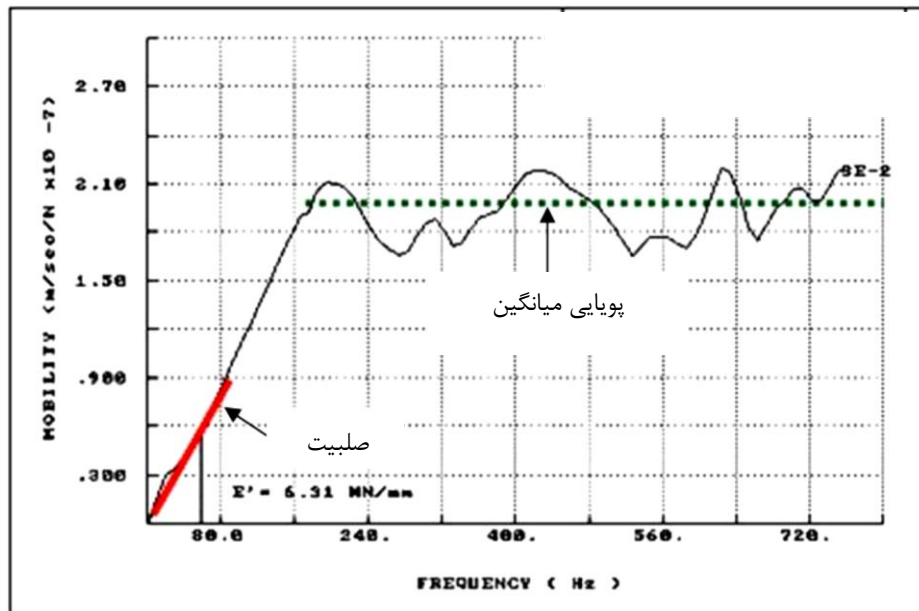
شکل ۴-۳ نمودار پویایی بر حسب فرکانس [۲۱]

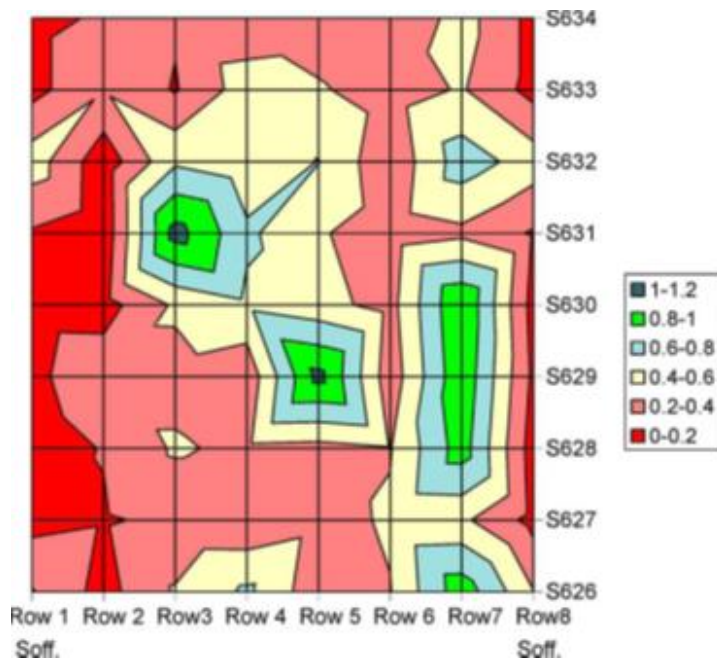
در مورد این تونل، حالت اول پیش آمده است. یعنی مقادیر به دست آمده برای شاخص نسبت حفرات، همگی کمتر از مقدار واحد هستند و مقدار شاخص صلبیت در پیرامون حلقه‌ی تونل دچار تغییرات شده است. در چنین حالتی، همان طور که ذکر شد، وجود حفرات و ناپیوستگی‌ها با تغییرات پویایی میانگین تشخیص داده شده است. نمودارهای مربوط به شاخص‌های «صلبیت دینامیکی» و «نسبت حفرات» در شکل‌های ۴-۴ و ۴-۵ نمایش داده شده است [۲۲].

شکل ۴-۴ نمودار کنتوری شاخص صلبیت دینامیکی که واحد آن مگانیوتون بر میلیمتر (MN/mm) است [۲۲]

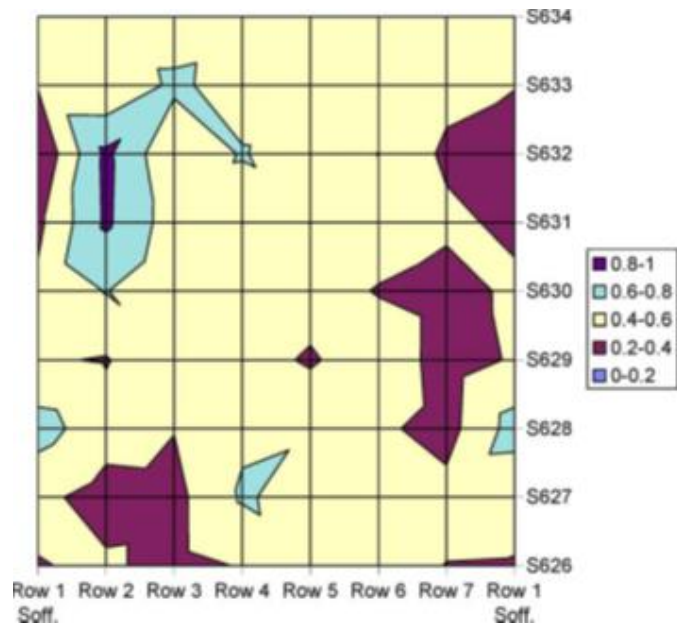
شکل ۴-۵ نمودار کنتوری شاخص نسبت حفرات [۲۲]

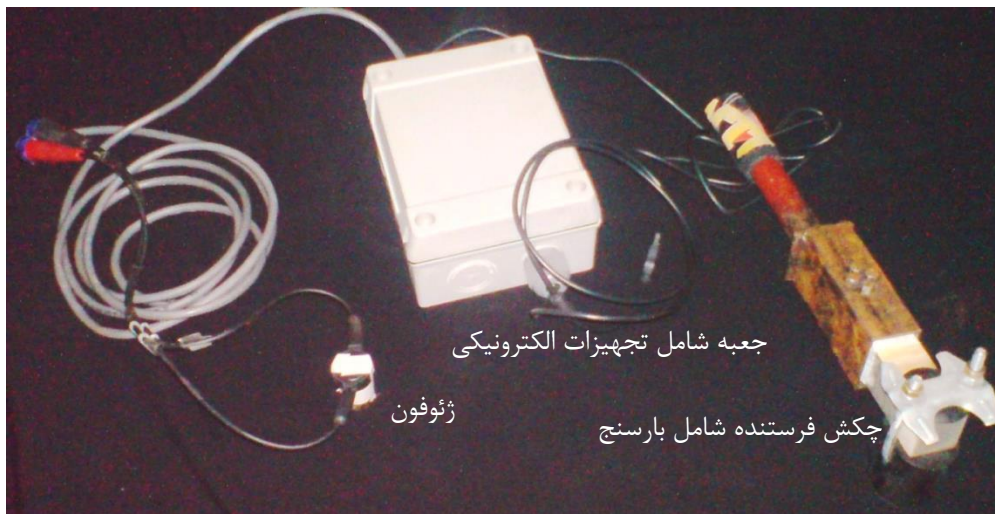
برای ساخت دستگاه نیاز به همکاری با متخصصینی در حوزه الکترونیک و ابزار دقیق وجود داشت. به همین منظور با شرکت کنترل دیجیتال نوین که سابقه اجرای پروژه‌های ابزار دقیق در مقیاس صنعتی را داشت، رایزنی‌هایی انجام شد و طرح اولیه پروژه ریخته شد. با تهیه سنسورهای مربوطه شامل یک عدد بارسنج با ظرفیت ۱۵۰ کیلوگرم و یک عدد ژئوفون لرزه‌نگاری و همچنین برد برداشت داده با سرعت ۱۰۰۰۰ نمونه بر ثانیه و سایر لوازم الکترونیکی مورد نیاز، اولین گام عملی در ساخت دستگاه برداشته شد. فرایند ساخت این دستگاه نزدیک به ۱۵ ماه به طول انجامید و هزینه‌ای بالغ بر هفت میلیون ریال برای ساخت آن انجام شد تا دستگاه به شکل کنونی درآید. به منظور تکمیل فرآیند ساخت نیاز بود که هزینه بیشتری صورت بگیرد که متأسفانه به دلیل عدم تأمین بودجه از طرف مسئولین دانشگاه، مراحل ساخت دستگاه متوقف شد. به همین دلیل و با همفکری با اساتید محترم راهنما تصمیم بر آن شد که به عنوان مطالعه‌ی موردی این پایان‌نامه، از داده‌های خارجی استفاده شود. در شکل ۵-۱ تصویری از تجهیزات انجام آزمون غیر مخرب پاسخ ضربه که مراحل ساخت آن توسط نگارنده انجام شده است، دیده می‌شود.

شکل ۵-۱: تصویری از تجهیزات ساخته شده به منظور انجام آزمون پاسخ ضربه

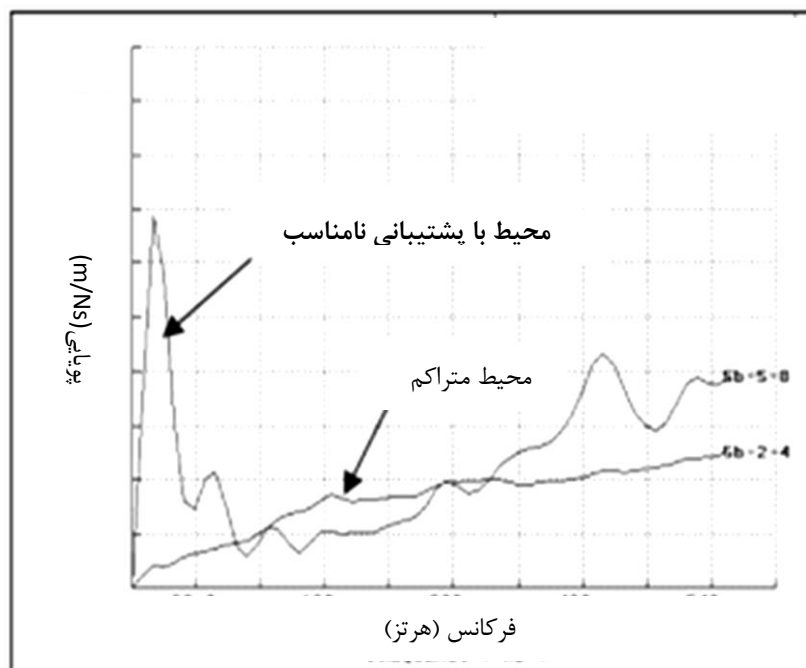
در بررسی ساختارهای قوسی شکل زیر این پل‌ها روی دو شاخصه «پویایی میانگین» و «نسبت یا شاخص حفرات» به عنوان معیار استاندارد متمرکز می‌شویم. پویایی میانگین در واقع میانگین مقادیر پویایی بین فرکانس‌های ۱۰۰ تا ۸۰۰ هرتز است. مقدار پویایی در این بازه فرکانسی به طور مستقیم با تراکم و ضخامت ماده تحت آزمون در ارتباط است. کاهش در ضخامت ساختار لایه‌ای منجر به افزایش در مقدار پویایی میانگین خواهد شد. اگر ساختار بخش بالایی یک لایه به طور کامل (یا تقریباً کامل) نسبت به بخش‌های عمیق‌تر تخریب یا پوسته پوسته شده باشد، پویایی میانگین افزایش نشان خواهد داد. مقدار بیشتر پویایی میانگین در یک نقطه در مقایسه با مقادیر اندازه‌گیری در محیط‌های همگن و متراکم می‌تواند به عنوان شاخص تخریب و لایه لایه شدگی باشد. نسبت حفرات یا شاخص حفرات هم نسبت پویایی بیشینه اولیه (در کمتر از ۱۰۰ هرتز) به پویایی میانگین است. اگر محیط تحت آزمون دچار لایه لایه شدگی و یا ضعف پشتیبانی باشد، مقدار پویایی میانگین در ابتدای نمودار و در فرکانس‌های کمتر از ۱۰۰ هرتز (اولین بیشینه نمودار) بسیار بزرگ‌تر از پویایی میانگین خواهد بود. به طور معمول اگر در نقطه‌ای شاخص حفرات بزرگ‌تر از ۲ تا ۴ باشد، می‌تواند نشانه‌ای از یک محیط دارای خرابی بالقوه باشد. شکل ۵-۳ تفاوت نمودار پویایی مربوط به یک محیط متراکم را در مقایسه با یک محیط با پشتیبانی نامناسب نشان می‌دهد.

شکل ۵-۴: نمودار پویایی مربوط به یک محیط متراکم در مقایسه با یک محیط با پشتیبانی نامناسب

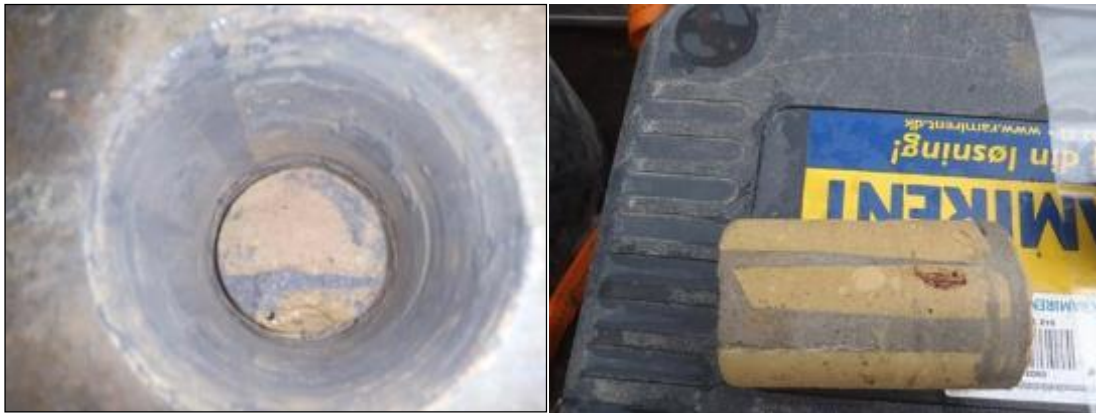
شکل ۵-۹: مغزه برداشته شده از قوس زیرین پل ۲۰۵۰۸

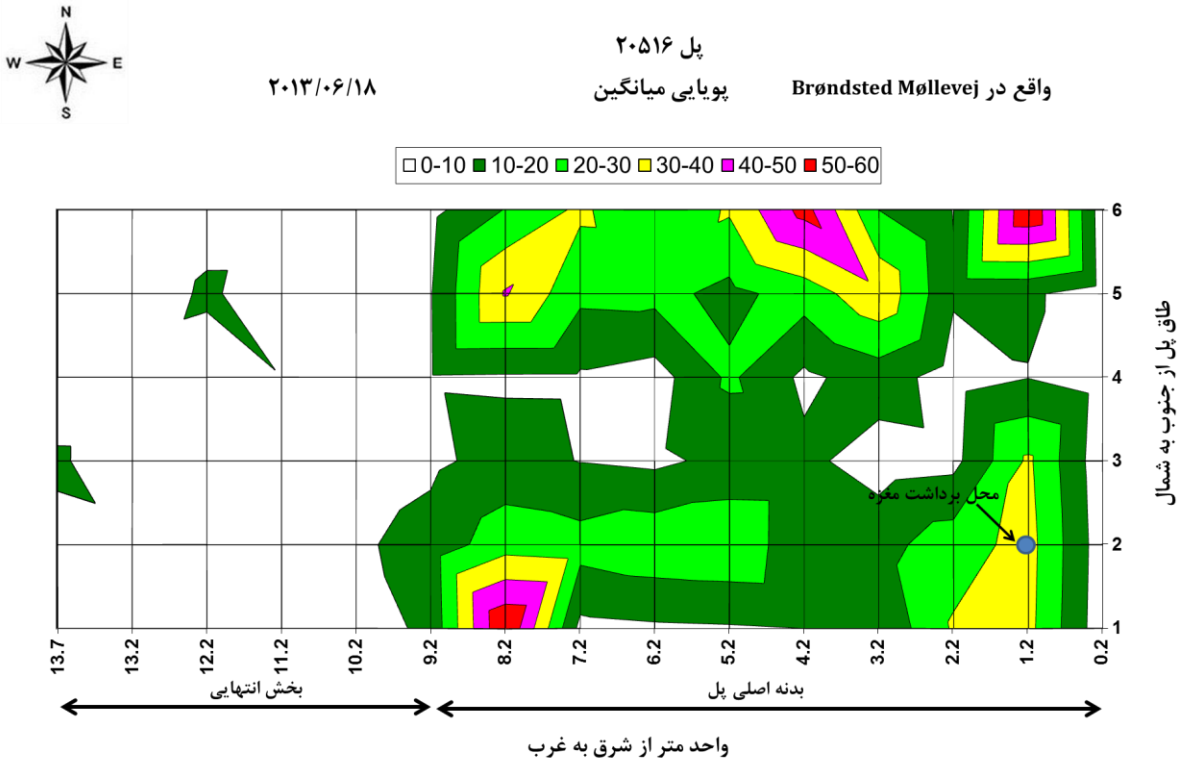
بخش‌های ابتدایی و انتهای این سازه به طور کلی در شرایط نسبتاً مطلوبی به سر می‌برد. در بخش اصلی سازه قسمت‌هایی با چسبندگی نسبتاً ضعیف (بخش‌های تعمیر شده) وجود دارد و در گوشه‌ی جنوب شرقی محیط تحت آزمون پتانسیل خرابی در آینده وجود دارد. مغزه‌های حفاری شده ترک‌های سطحی موازی و علائم نم و رطوبت موجود در سازه را به خوبی نشان می‌دهند.

شکل ۵-۱۱: نمودار پویایی میانگین مربوط به پل ۲۰۵۱۶

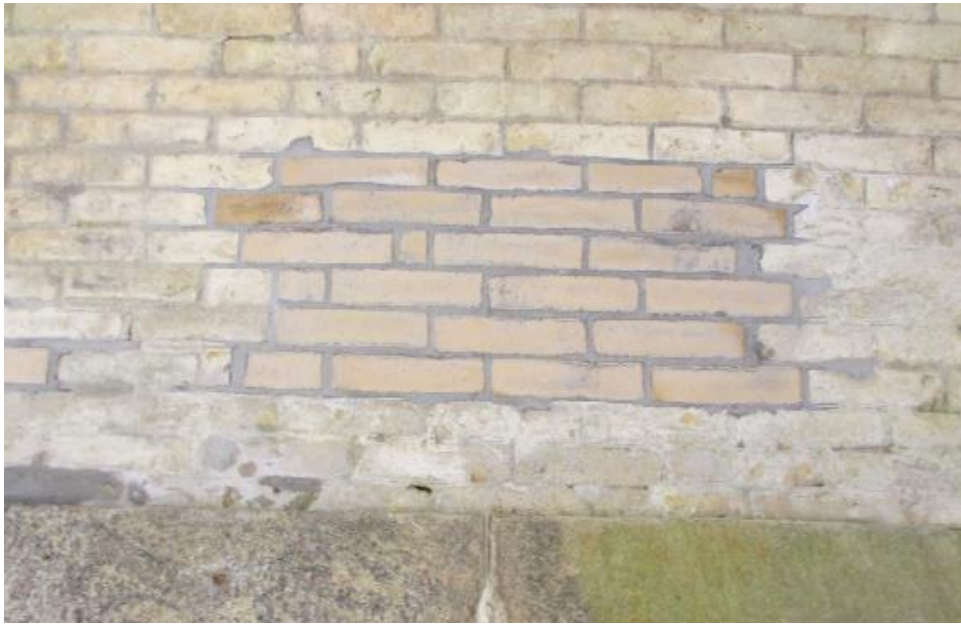
شکل ۵-۱۲: نمونه‌ای از قسمت‌های ترمیم شده که در مطالعات چسبندگی ضعیفی بین لایه آجری و لایه زیرین دارد

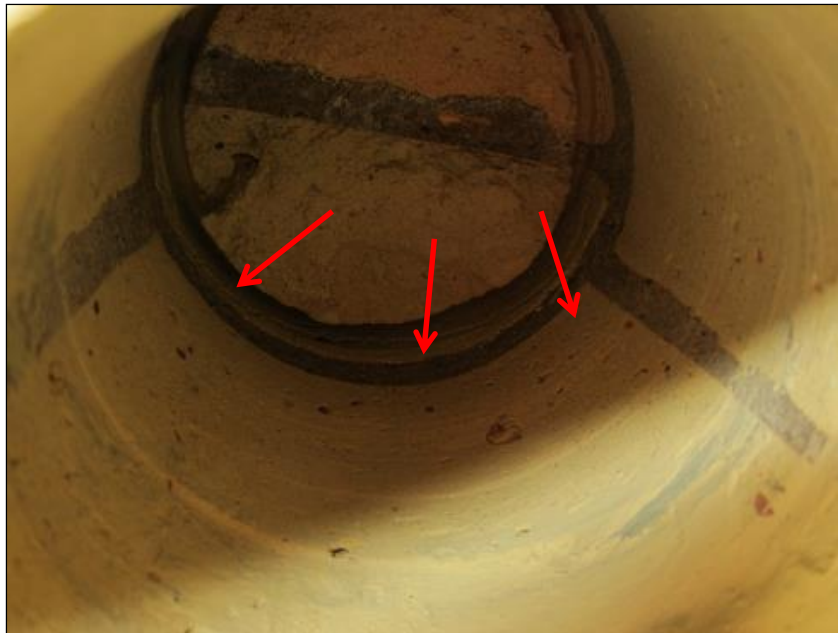
شکل ۵-۱۴: محل مغزه گرفته شده از پل ۲۰۵۱۶، ترک در لایه‌ی دوم آجری دیده می‌شود

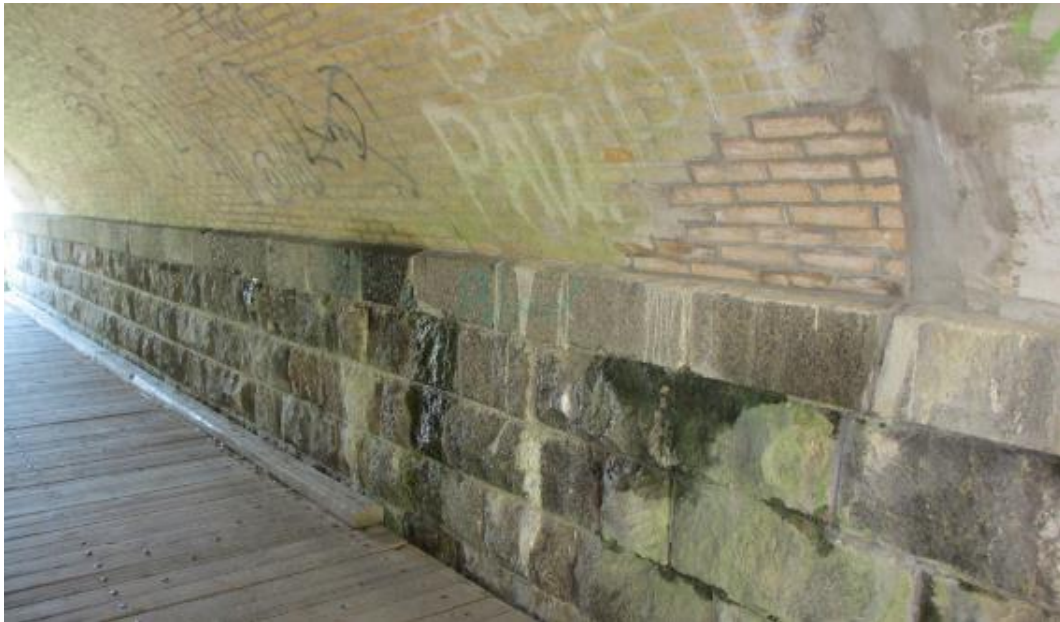
شکل ۵-۱۸: نمونه‌ای از محلی تعمیر شده از سازه؛ مطالعات نشان می‌دهد که چسبندگی ضعیفی بین لایه آجری با لایه‌ی زیرین آن وجود دارد. این بخش در نمودار شکل ۵-۱۵ به رنگ زرد نشان داده شده است.

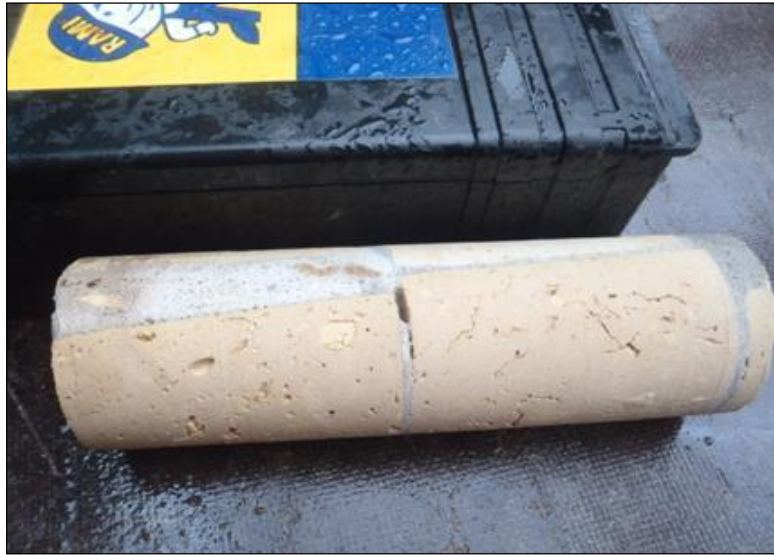
شکل ۵-۲۰: مغزه‌ی برداشت شده از قوس زیرین پل ۲۰۵۲۴

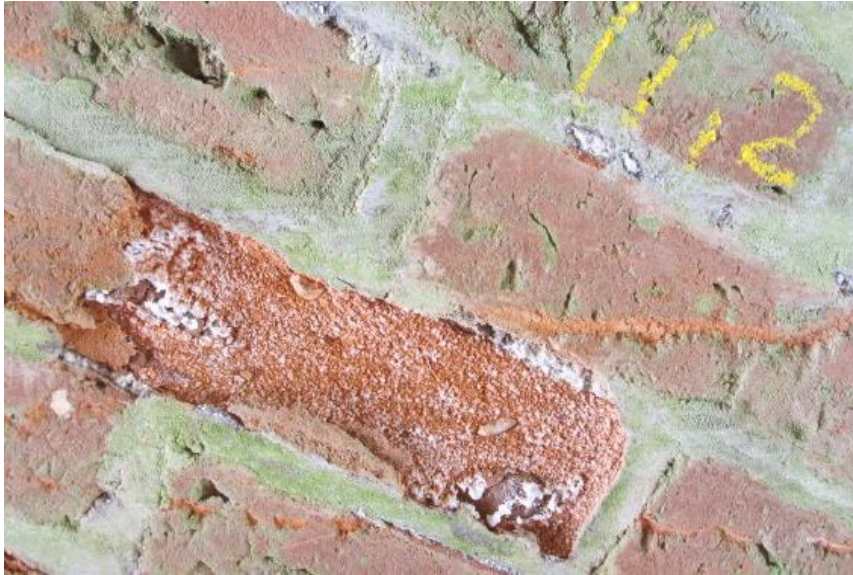
شکل ۵-۲۳: نمونه‌ای از یک آجر که بخش خارجی آن دچار تورم شده است. بخش‌های سفید رنگ نشانگر وجود نم و رطوبت در سازه است

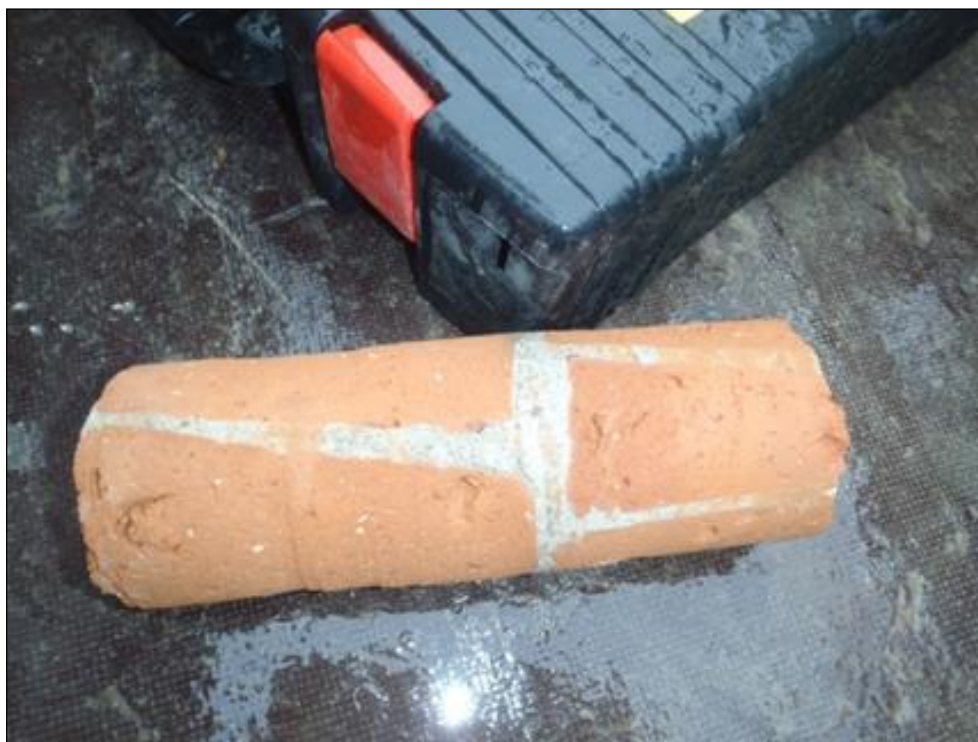
شکل ۵-۲۶: مغزه برداشت شده از قوس زیرین پل ۲۰۶۱۴

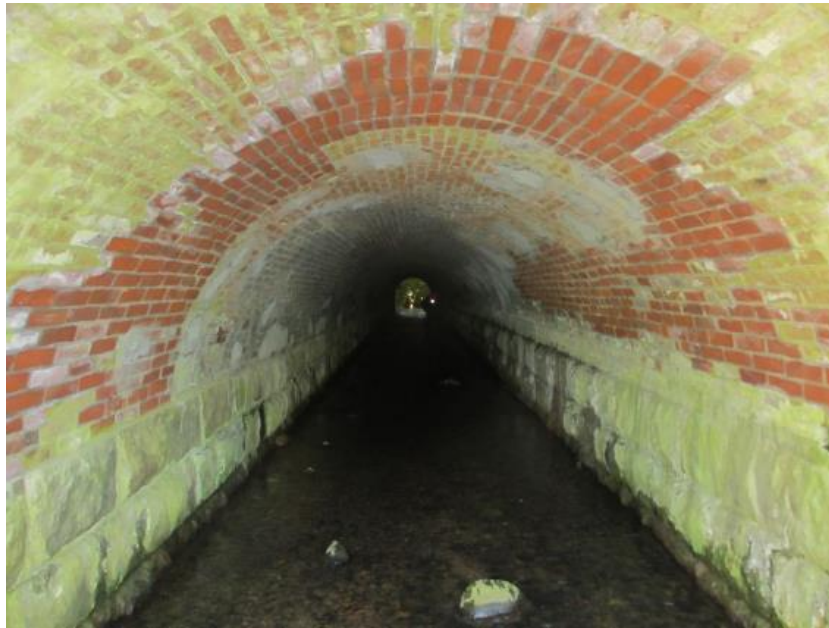
شکل ۵-۲۹: تصویری از قسمت غربی پل؛ تعداد محل‌های ترمیم شده قابل توجه است

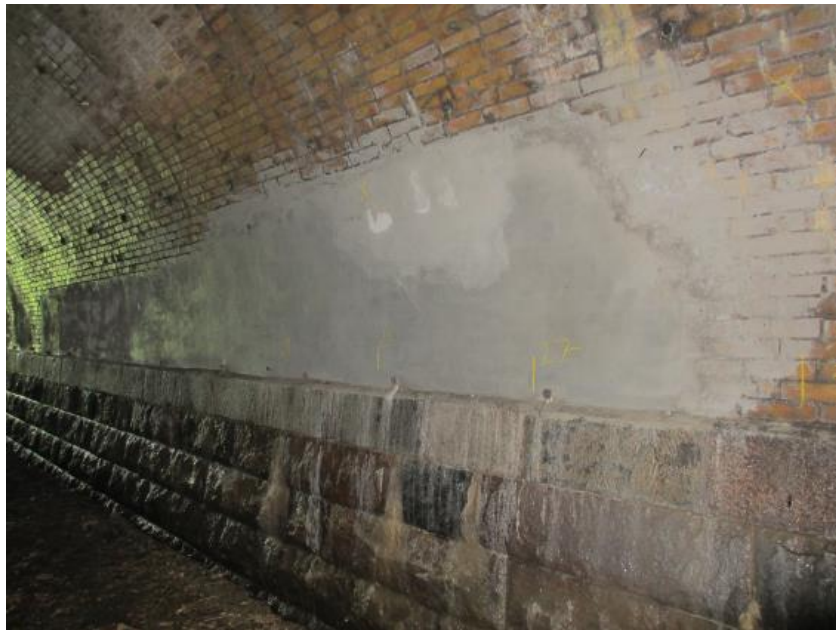
شکل ۵-۳۳: تصویری از قسمت جنوبی سازه که ترمیم شده است

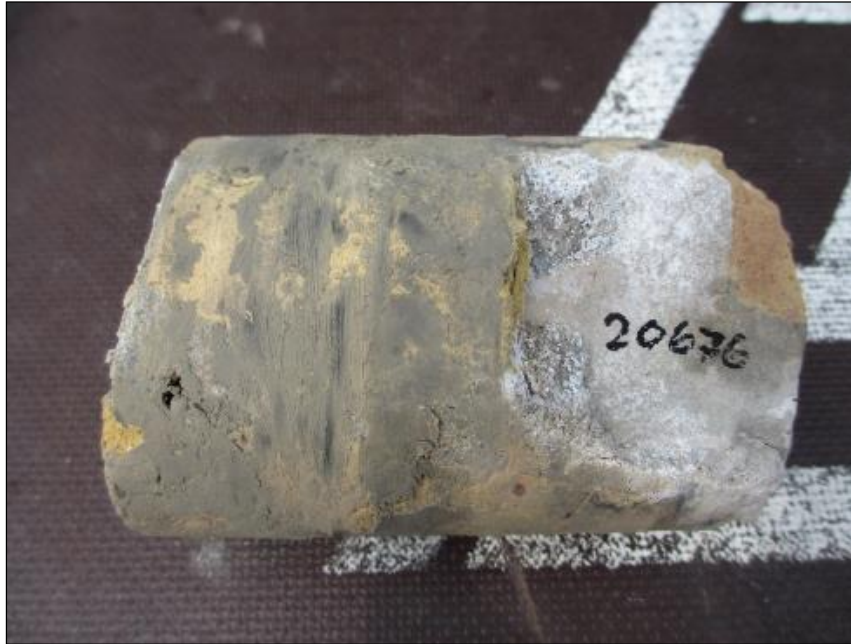
شکل ۵-۳۹: مغزه‌ی گرفته شده از قوس زیرین پل ۲۰۶۷۶؛ قسمت‌های سفید رنگ نشان‌گر عدم اتصال مناسب و وجود خلل و فرج در مواد به کار برده شده است

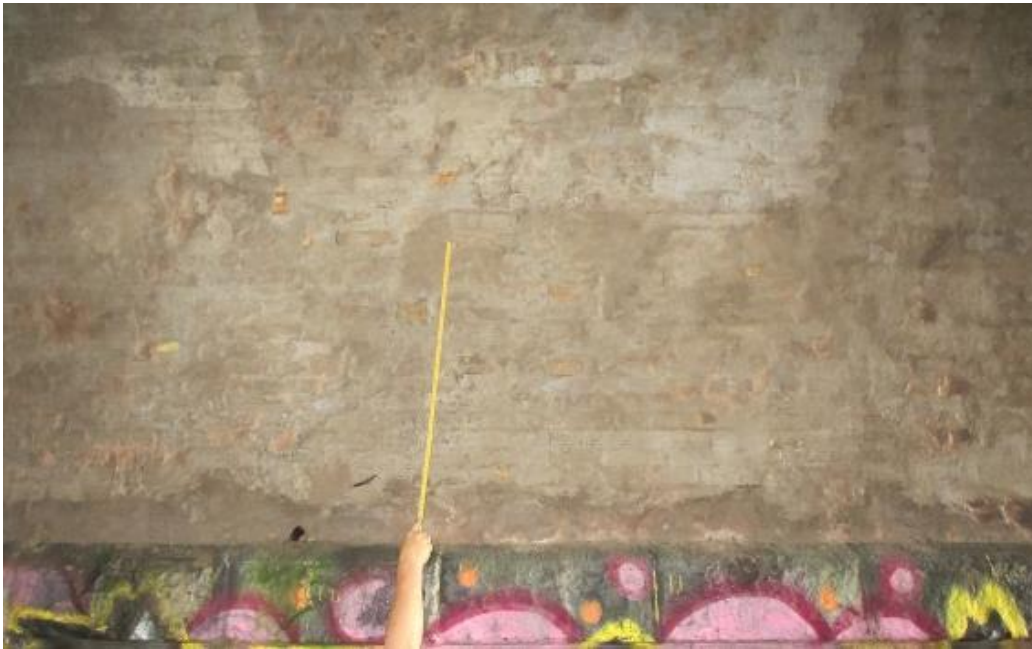
شکل ۵-۴۲: محل برداشت مغزه در دیواره‌ی سازه؛ سطح خارجی دیواره پولیش داده شده است

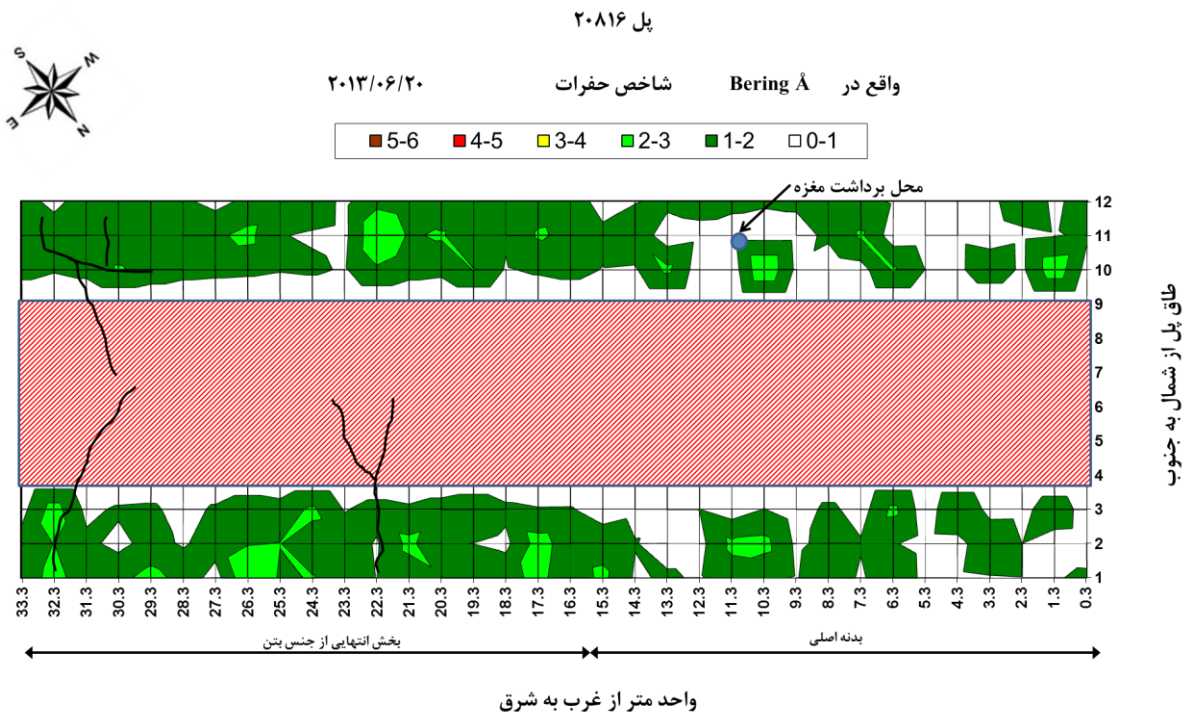
شکل ۵-۴۳: نمودار شاخص حفرات مربوط به پل ۲۰۸۱۶

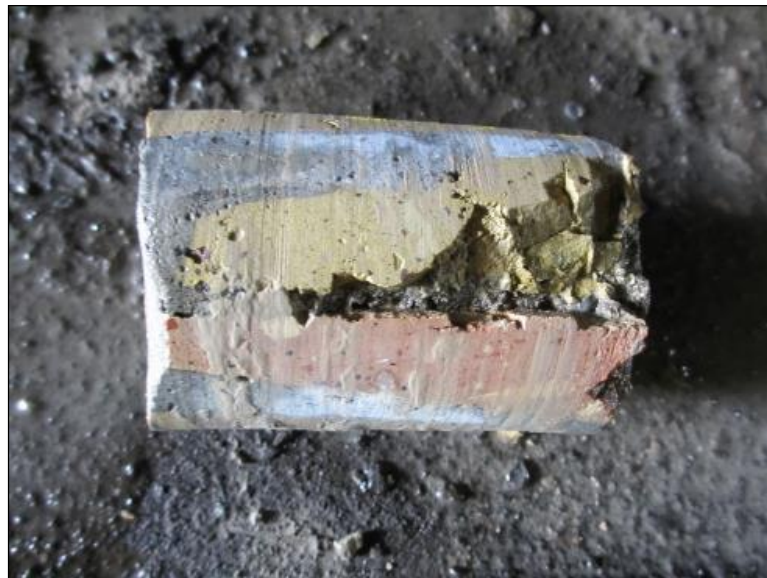
شکل ۵-۴۴: مغزه‌ای برداشت شده از قوس زیرین پل ۲۰۸۱۶
